Asunto: Presentación Informe Definitivo Auditoría

<b>CONTRALORÍA</b> DEPARTAMENTAL DEL TOLIMA	<b>REGISTRO</b> <b>INFORME DEFINITIVO MODALIDAD EXPRES</b>	
	<b>Proceso:</b> CF-Control Fiscal	<b>Código:</b> RCF-020

En virtud de la denuncia realizada por el señor Rosenen Capera Loaiza, en la cual se pone en conocimiento presuntas irregularidades en el contrato de obra pública N°370 de 2012 del Municipio de Coyaima Tolima, se realizó visita técnica a la Administración Municipal de Coyaima Tolima los días 10, 11 y 12 de junio de 2015, para la revisión de las obras y documentación relacionada con el contrato de obra pública N°370 de 2012 cuyo objeto es **"ADECUACION Y MEJORAMIENTO DE LA INFRAESTRUCTURA FISICA DE ALGUNAS INSTITUCIONES EDUCATIVAS OFICIALES DEL MUNICIPIO DE COYAIMA – DEPARTAMENTO DEL TOLIMA"**.

<b>TIPO DE CONTRATO:</b>	OBRA
<b>OBJETO:</b>	ADECUACION Y MEJORAMIENTO DE LA INFRAESTRUCTURA FISICA DE ALGUNAS INSTITUCIONES EDUCATIVAS OFICIALES DEL MUNICIPIO DE COYAIMA – DEPARTAMENTO DEL TOLIMA.
<b>LOCALIZACIÓN DEL PROYECTO:</b>	MUNICIPIO DE COYAIMA.
<b>PLAZO INICIAL:</b>	CIENTO VEINTE (120) DIAS
<b>VIGENCIA:</b>	CIENTO VEINTE (120) DIAS

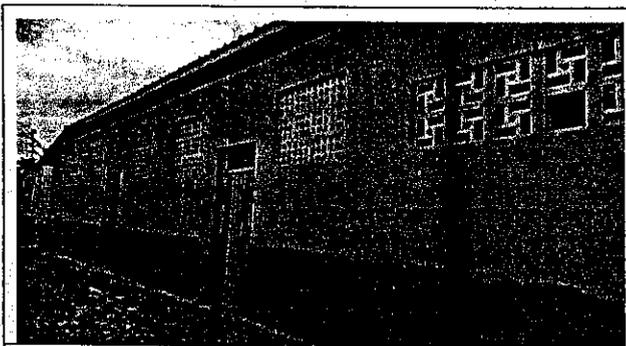
5. Pintura no adecuada para exteriores

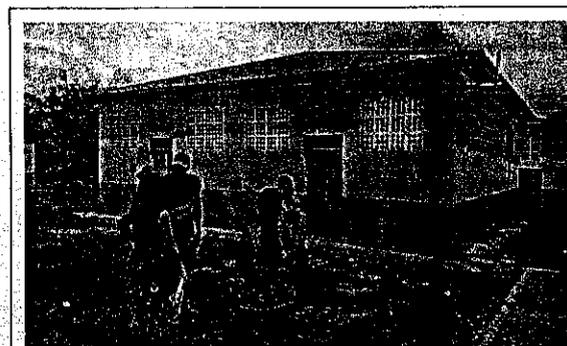
6. Falta de preparación de la superficie para aplicar vinilo

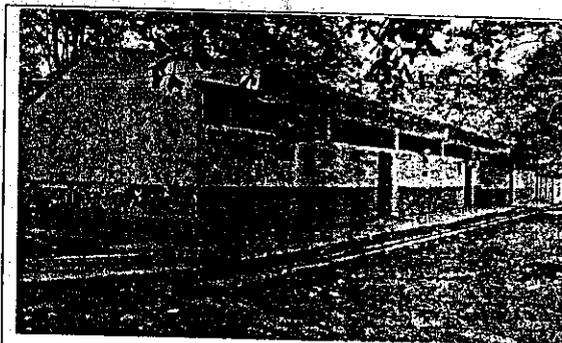
4. Falta de preparación de la superficie para aplicar pintura

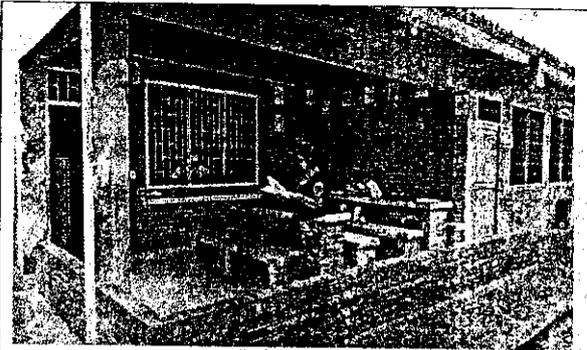
3. En la obra ejecutada en la Institución Educativa Coyarcó, podemos apreciar en las siguientes imágenes, la falta de un material hidrófugo que evite la afectación por el agua lluvia que salpica sobre la parte inferior del muro. O también se debe instalar una canal que recoja éstas aguas, como una actividad o ítem complementario que es totalmente necesario para la conservación de la obra, es decir, es inherente. Es así como por ejemplo en buena parte de los pliegos de condiciones en otros municipios, es de obligatorio cumplimiento el desarrollo de obras complementarias o de necesaria ejecución para la conservación de la misma obra o conservación de otras actividades. Lo anterior incumpliendo totalmente con una adecuada planeación que conlleve a los principios de economía, eficiencia, celeridad e imparcialidad, consagrados en el artículo 209 de la Constitución Política Colombiana, que de igual manera se encuentran mencionados en el marco jurídico de la presente observación. Adicionalmente se

Ladrillo a la vista manchado en la zona donde escurre y salpica la lluvia

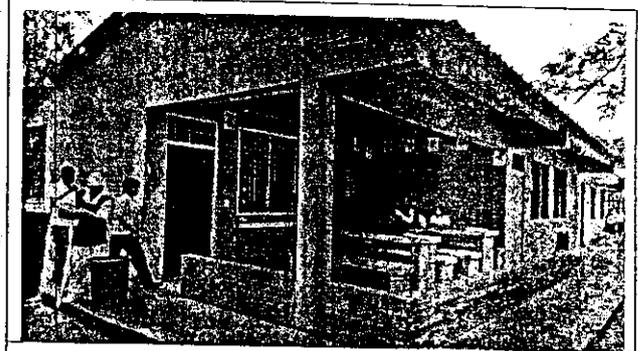
La estructura en la totalidad de los casos, no llega hasta la viga cinta y pintura no apta para intemperie

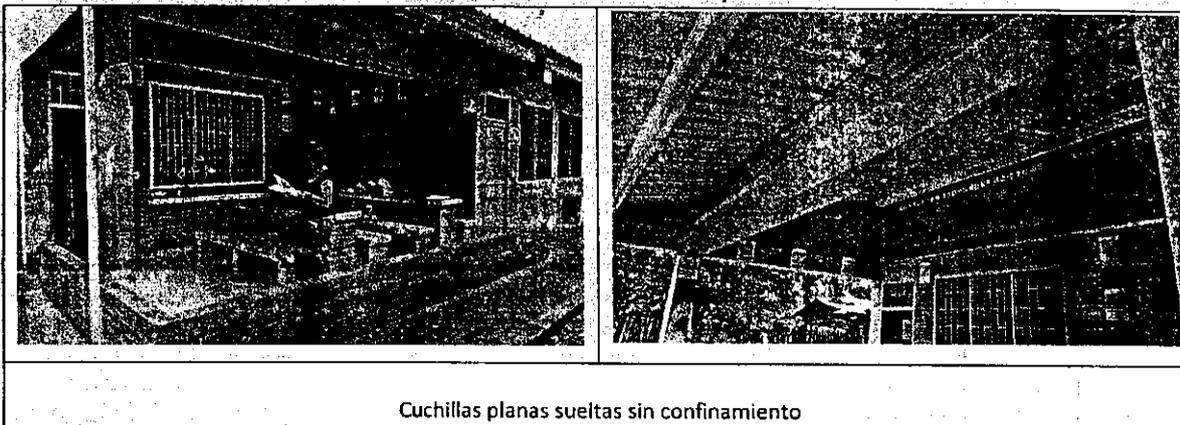
1. En atención a la Norma Sismo Resistente de 2010 se observan algunas cuchillas especialmente las planas, que no cuentan con confinamiento adecuado, sin traba en los extremos, así como la ausencia de viga cinta; como se puede apreciar en las imágenes de la obra No. 1 Institución Educativa Coyarcó.

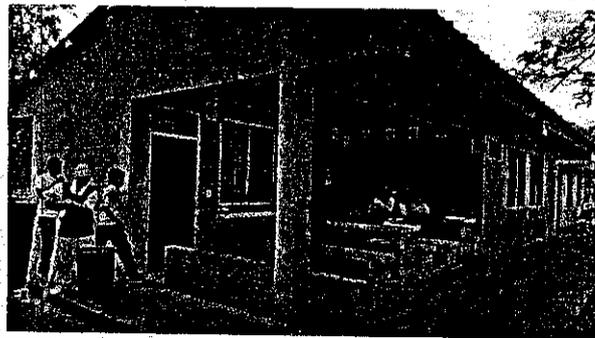
La estructura en la totalidad de los casos, no llega hasta la viga cinta y pintura no apta para intemperie

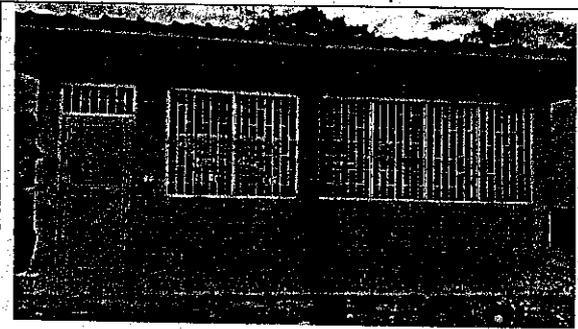
Esmalte sobre carpintería metálica de baja calidad

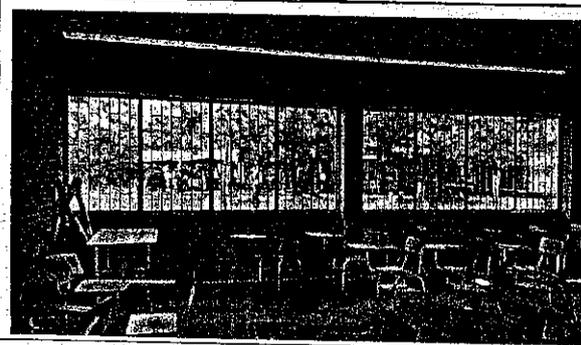
Estructura con acero expuesto, además de no llegar a la viga cinta inexistente

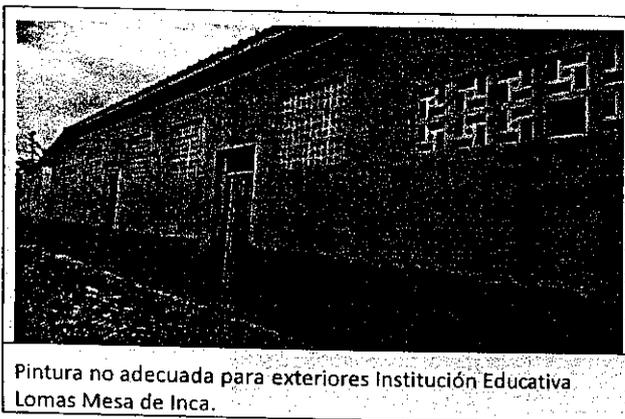
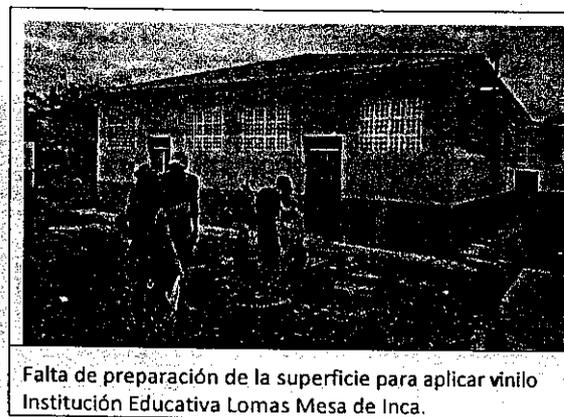
3. En las obras relacionadas con pintura, se evidencia la falta de empleo de una pintura resistente a la intemperie tipo koraza o similares, apreciándose especial y claramente un deterioro por simple desprendimiento en la obra 4 Institución Educativa Lomas Mesa de Inca, imágenes que se muestran a continuación, y la obra 6 Institución Educativa Juan XXIII imagen 4 adjunta. Adicionalmente, no hay evidencia de una preparación adecuada de la superficie.

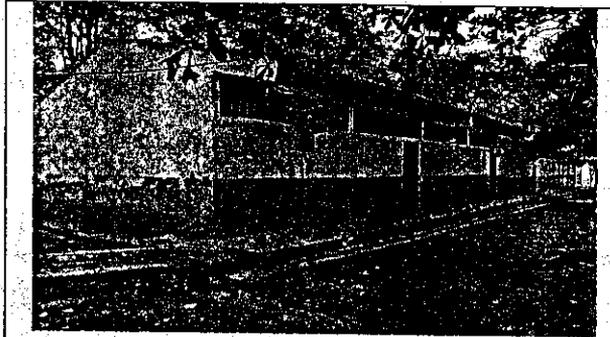
Falta de preparación de la superficie para aplicar pintura, Institución Educativa Juan XXIII.

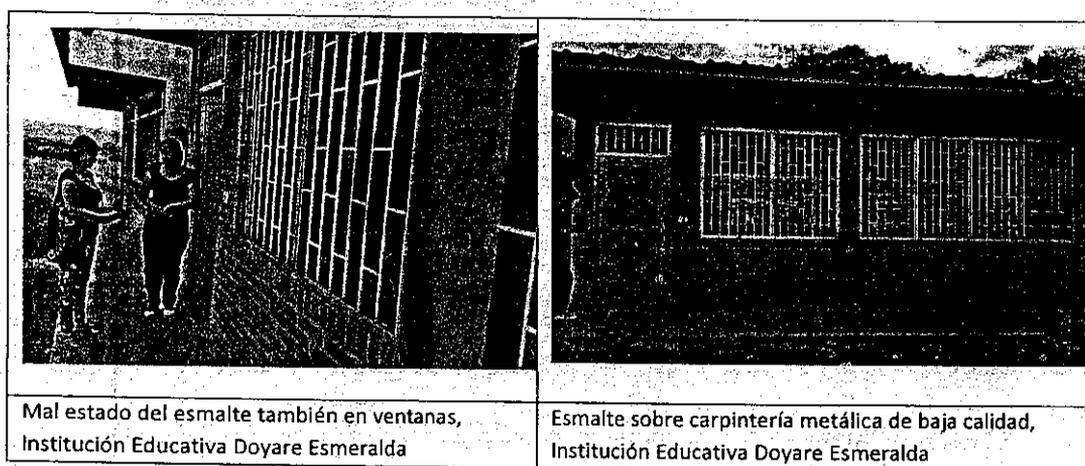
En el mismo orden de ideas de corrosión prematura, observamos también la carpintería metálica que no se encuentra en las baterías sanitarias como por ejemplo en la obra 2 Institución Educativa Doyare Esmeralda, imágenes siguientes, obra 5 Institución Educativa Juan de Borja, además de otras ya mencionadas anteriormente. Es cierto que ha pasado algo de tiempo, pero fijémonos en la carpintería antigua del resto de la institución; no se encuentra tan deteriorada, entonces recordemos las posibles causas ya mencionadas, relacionadas con falta de calidad en la ejecución de la obra así como en los materiales.

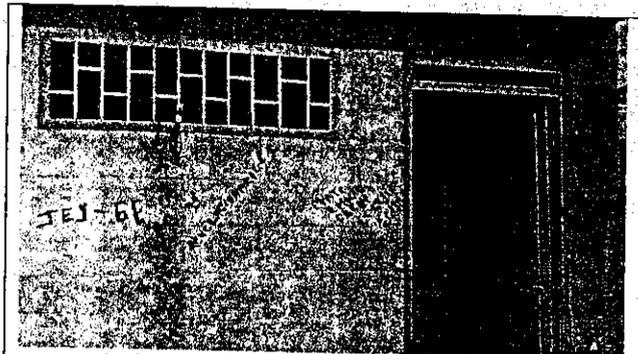
5. Es importante anotar, de acuerdo a la imagen siguiente, obra 3 Institución Educativa Juan Lozano Guayaquil, donde se evidencia el bajo calibre empleado, observándose

una deformación en la lámina, lo que no ocurre con un calibre acorde con un contrato de obra pública contratada con recursos de una administración.

Calibre muy bajo en la carpintería metálica. Nótese la deformación en la puerta. Institución Educativa Juan Lozano Guayaquil.

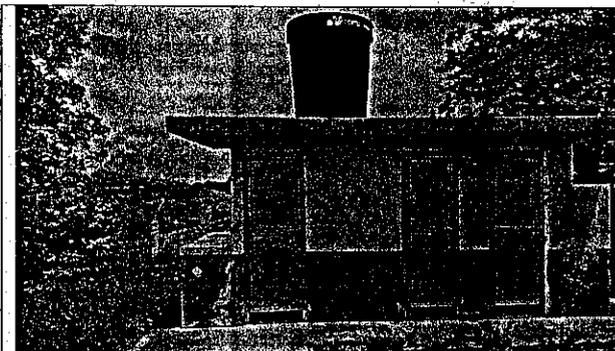
Mejoramiento, aunque no con la pintura tipo koraza que es la indicada para exteriores, Institución Educativa Lomas Mesa de Inca

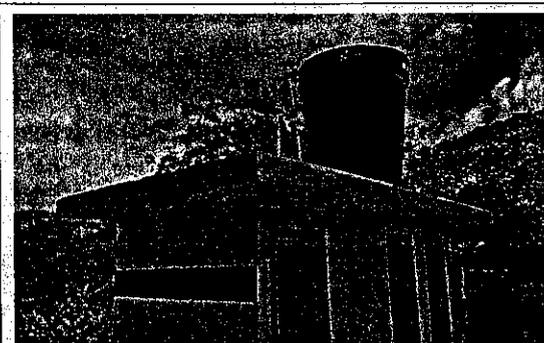
6. En las imágenes de la obra 4 Institución Educativa Lomas Mesa de Inca, se aprecia un tanque elevado que no se encuentra instalado con las mínimas condiciones de seguridad y ubicación; se encuentra en el límite o borde de la placa, siendo un voladizo que no fue diseñado para tal fin; es importante anotar que el tanque en mención es una carga puntual teniendo en cuenta también el peso del agua de 1 tonelada por metro cúbico y que no es una carga uniformemente repartida, además de que no es una carga estática, sino dinámica que genera una inercia importante. Adicionalmente en un momento en el que confluya tanque vacío con viento fuerte, el tanque puede ser retirado de su sitio, debido al poco peso del material del tanque, además del gran volumen del mismo, generando una gran resistencia a las cargas de viento sin haber sido previstas, con el agravante de que se encuentra sin tapa, lo que genera aún menor condición aerodinámica.

Tanque sin asegurar, Institución Educativa Lomas Mesa de Inca
