**REGISTRO
INFORME DEFINITIVO DE AUDITORIA MODALIDAD ESPECIAL**

INFORME DEFINITIVO AUDITORIA AMBIENTAL ESPECIAL

VIGENCIA 2013

MUNICIPIO DE ATACO – TOLIMA

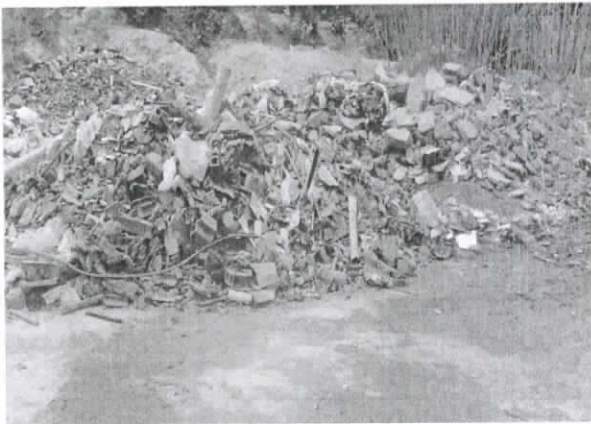
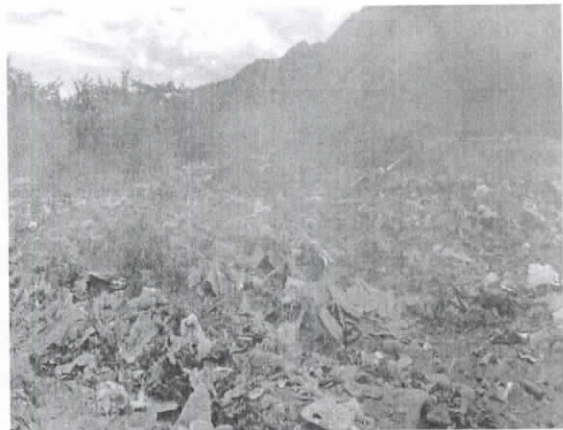
Inadecuado recibo de materiales de construcción y quemas incontroladas en el botadero de basuras

Se pudo constatar la realización de quemas de residuos sólidos, factor que incrementa el alto impacto ambiental negativo que se presenta, además de exponer a los lotes aledaños a los peligros que conlleva los incendios en épocas de alto verano.

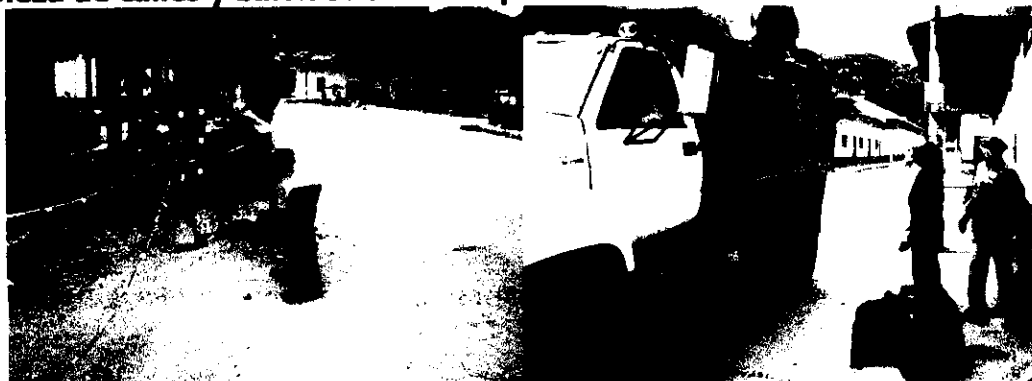
Foto No5 y 6 Operarios sin elementos de seguridad industrial y herramientas

Los operarios no cuentan con los elementos de seguridad industrial, ni utensilios para para desempeñar tan delicada labor, carecen de botas, guantes, tapabocas y las escobas son elaboradas con ramas que tren de los potreros los mismos operarios, además quedan expuestos a los malos olores, a sufrir accidentes y a soportar las inclemencias del clima y en caso de presentarse un accidente, la Oficina de Servicios Públicos, tendría que cancelar altos recursos económicos por las respectivas indemnizaciones, a que tienen derecho los operarios por la falta de la dotación adecuada.

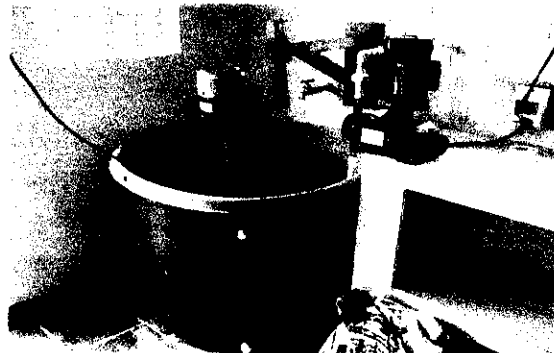
Foto No 10 Dispensador de cloro y sulfato corregimiento de Santiago Pérez-Ataco

El agua suministrada es potable y por ende según la Secretaria de salud del Tolima el Agua es apta para consumo humano.

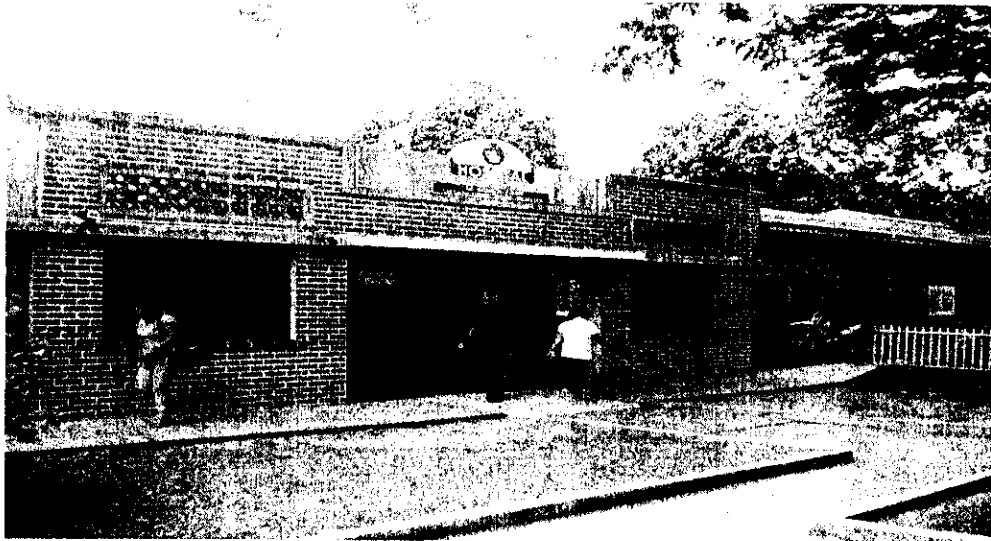
Foto No 13 Hospital Nuestra señora de Lourdes

La Institución generadora presentó un contrato con la empresa Proyectos ambientales, con el objeto de que esta empresa de Servicio Especial de Aseo para la Recolección, Transporte y Disposición final de los Residuos Hospitalarios.

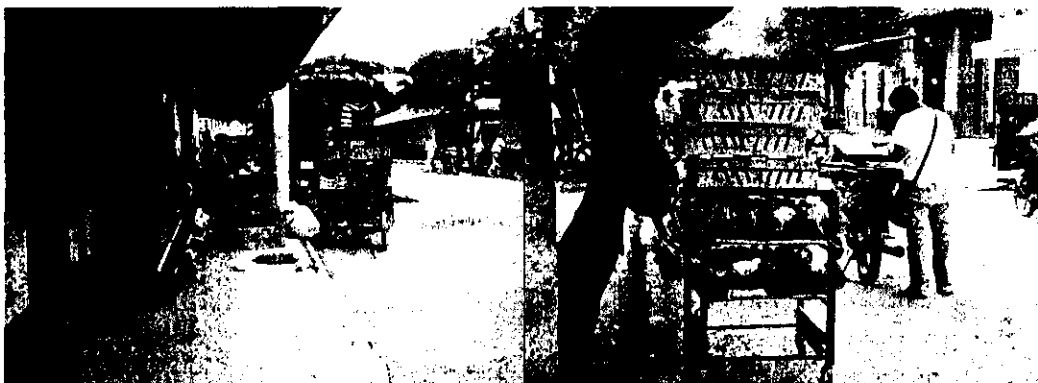
La invasión del espacio público alrededor de la plaza de mercado es muy notoria, se ha permitido que sobre el andén y vía pública, se venda pescado y pollos.

Foto No. Invasión del espacio público cerca a la plaza de mercado
