CONTRALORIA DEPARTAMENTAL DEL TOLIMA	<b>REGISTRO INFORME DEFINITIVO MODALIDAD EXPRES</b>		
	<b>Proceso:</b> CF-Control Fiscal	<b>Código:</b> RCF-020	<b>Versión:</b> 01

### 3. RESULTADO DEL ESTUDIO TÉCNICO ADELANTADO POR LA SECRETARIA DE PLANEACIÓN Y DESARROLLO FISICO DEL MUNICIPIO DE HONDA TOLIMA

# **INFORME DE LA INSPECCIÓN Y EVALUACIÓN DE LAS OBRAS DE URBANISMO EJECUTADAS EN EL PROYECTO DE VIVIENDA "URBANIZACIÓN CABALLERO Y GÓNGORA" CON BASE EN EL CONTRATO DE OBRA PÚBLICA 132 DE 21 DE JUNIO DE 2010**

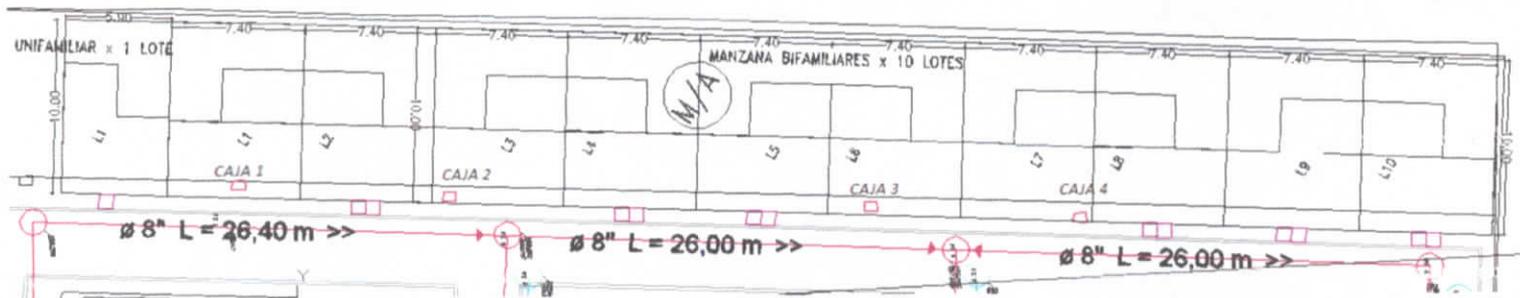
#### **3.1 MANZANA A**

En los planos existentes, están diseñados en la manzana A, 4 cajas aguas negras, pero en el momento de realizar la inspección en el terreno se encontraron 8 cajas de inspección de aguas negras las cuales se encontraban en mal estado y ninguna de las cajas cumplen con las especificaciones técnicas de diseño y construcción.

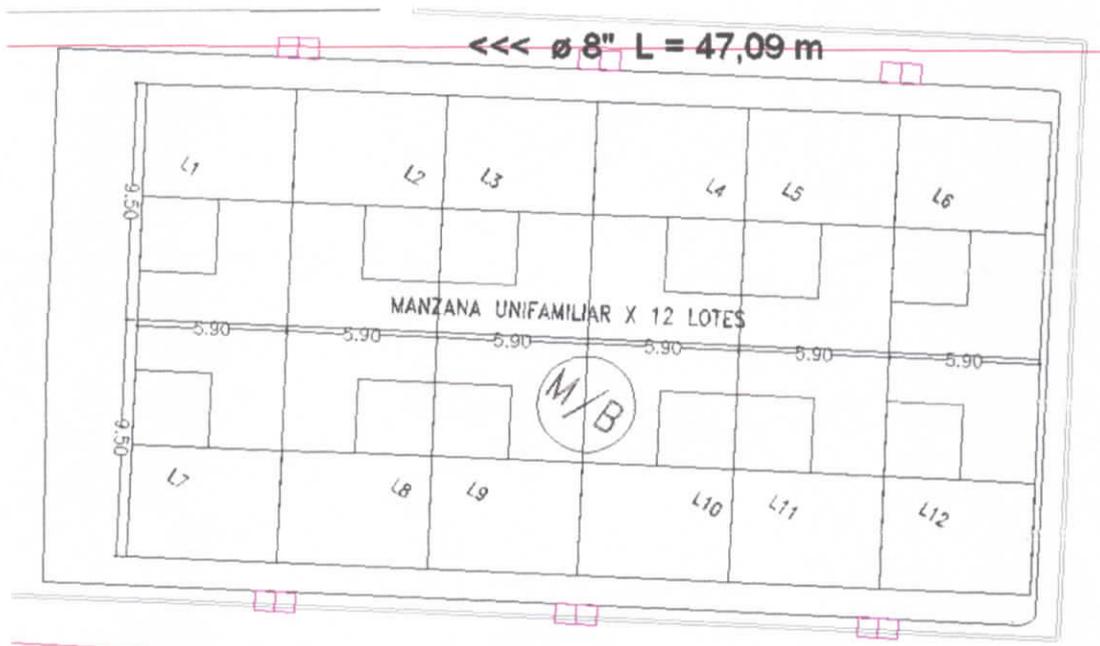
### 3.2 MANZANA B

En los planos existentes, no hay diseñada en la manzana B ninguna caja de inspección de aguas negras, pero en el momento de realizar la inspección en el terreno se encontraron 3 cajas de inspección de aguas negras, todas las cajas se encontraron en mal estado y no cumplen con las normas técnicas de diseño y construcción.

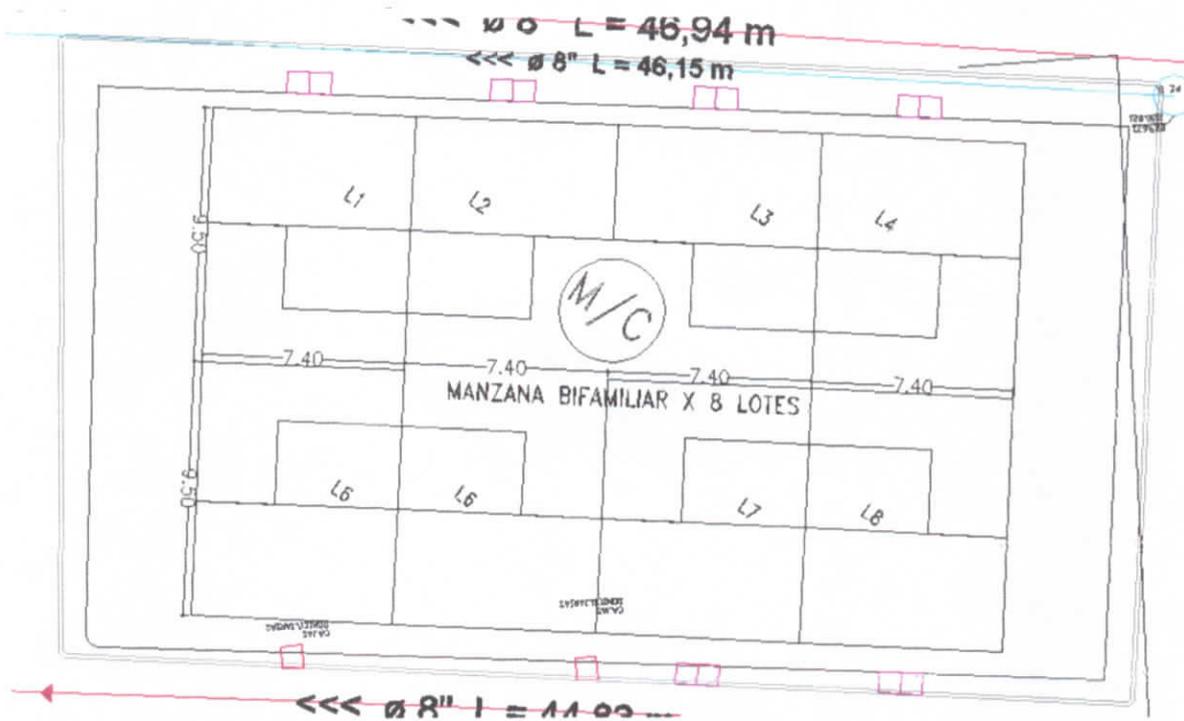
### 3.3 MANZANA C

En los planos existentes, están diseñados en la manzana C, 2 cajas de inspección de aguas negras, pero en el momento de realizar la inspección en el terreno se encontraron 5 cajas de inspección de aguas negras. Todas las cajas de esta manzana, se encontraron en mal estado y no cumplen con las especificaciones técnicas de diseño y construcción.

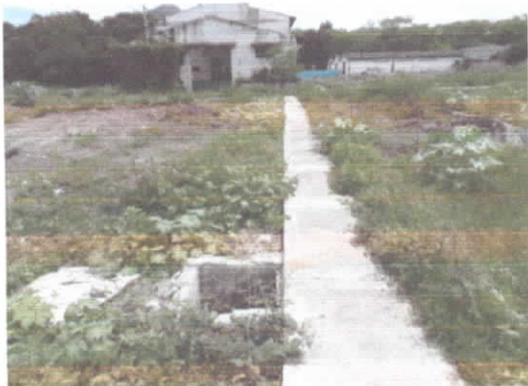
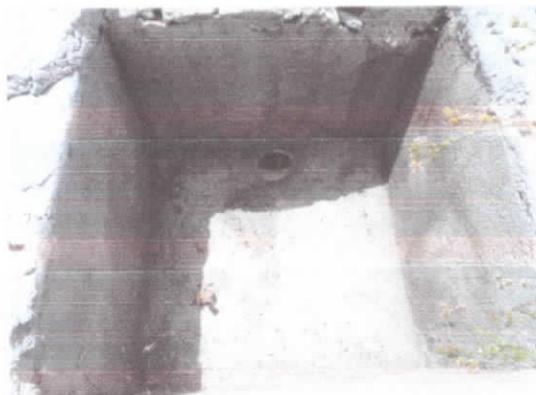
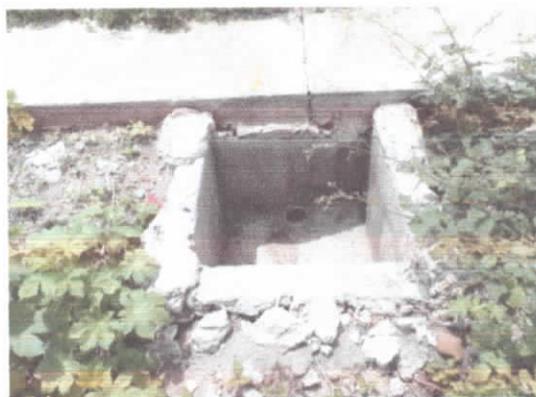
## CAJA INSPECCION 1

No poseen las normas técnicas mínimas para su construcción y acabados. Las cajas están construida en bloque arena-cemento, la cañuela está en mal estado, la tapa no cuenta con el acero y concreto necesario para su funcionamiento. La caja 2 posee ladrillo pre-cocido y no tiene tapa.

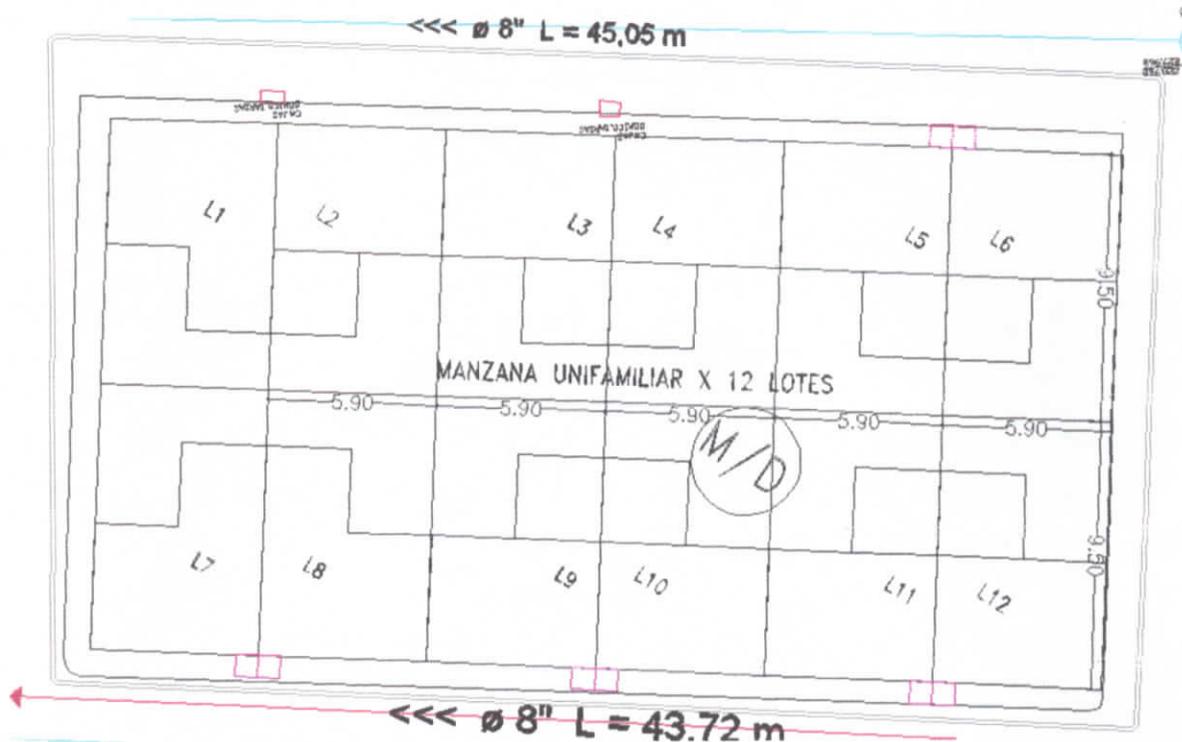
### 3.4 MANZANA D

En los planos existentes, están diseñados en la manzana D, 2 cajas de inspección de aguas negras, pero en el momento de realizar la inspección en el terreno se encontraron 6 cajas de inspección de aguas negras. Las cajas se encuentran en mal estado y no cumplen con las normas técnicas de diseño y construcción.

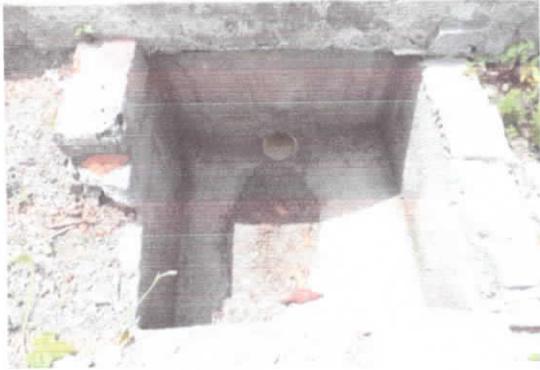
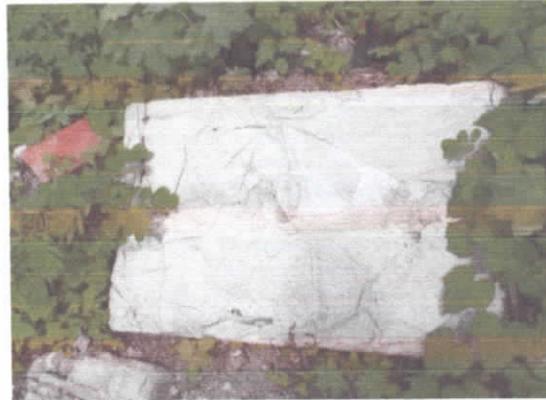
## ***CAJA INSPECCION 1***

No poseen las normas técnicas mínimas para su construcción y acabados. Las cajas están construidas en bloque arena-cemento y algunas en ladrillo pre-cocido, la cañuela está en mal estado, la tapas no cuentan con el acero y concreto necesario para su funcionamiento.

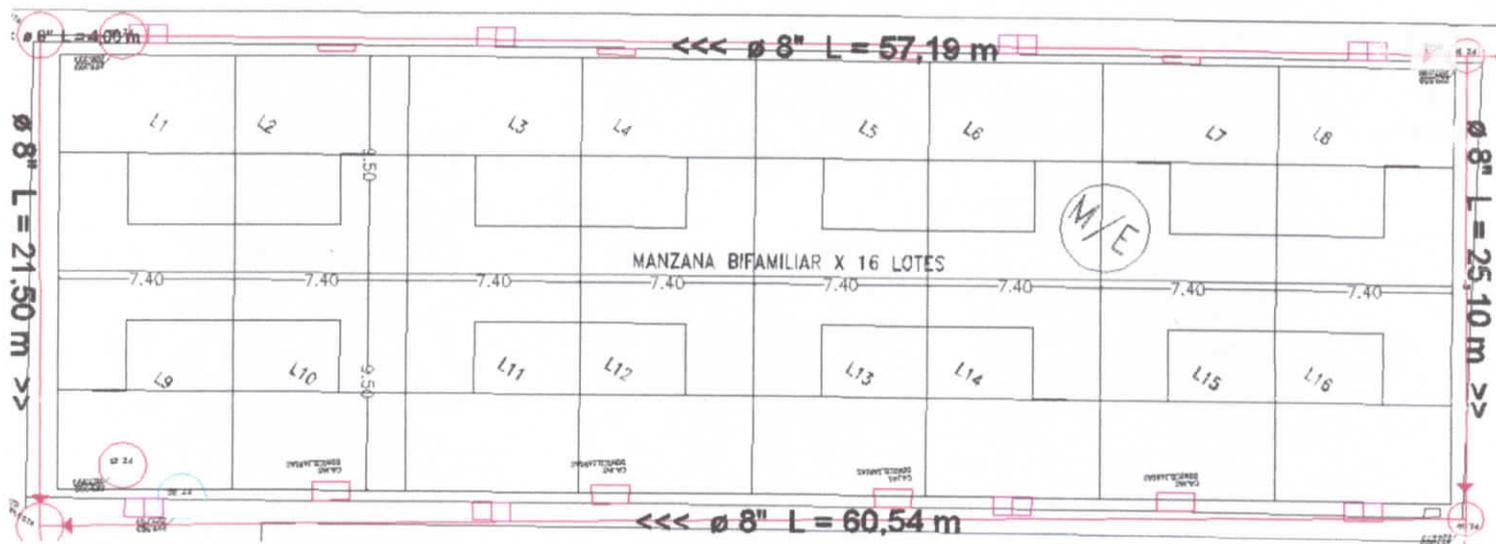
### 3.5 MANZANA E

En los planos existentes, están diseñados en la manzana E, 8 cajas de inspección de aguas negras, en el momento de realizar la inspección en el terreno se encontraron 10 cajas de inspección de aguas negras. Las cajas están en mal estado y no cumplen con las normas técnicas de diseño y construcción.

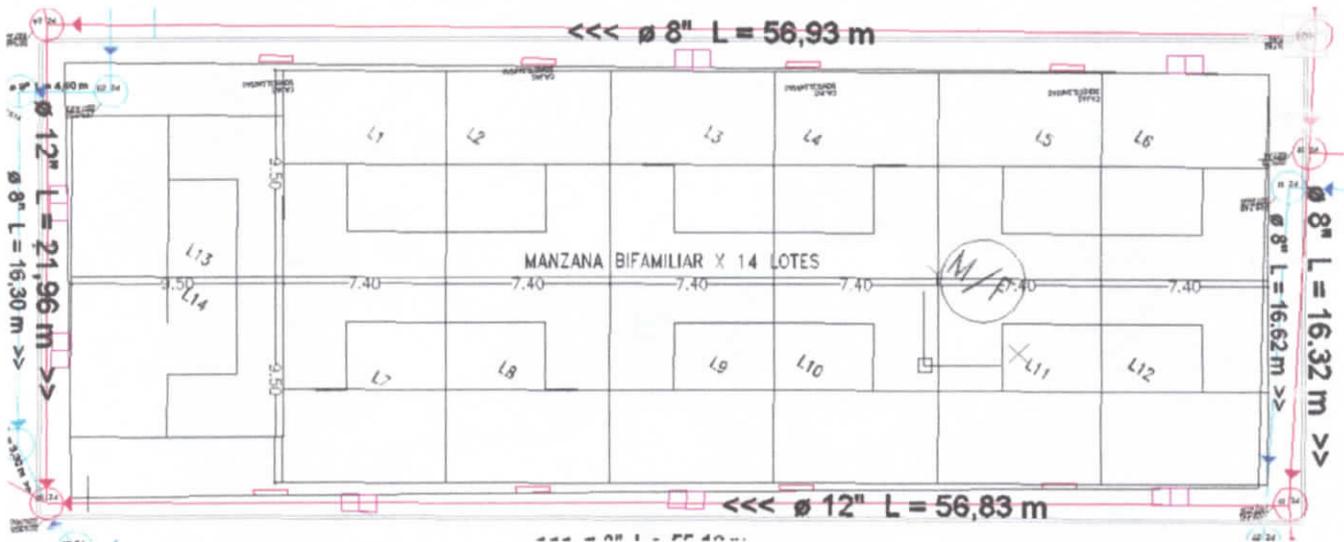
### 3.6 MANZANA F

En los planos existentes, están diseñadas en la manzana F, 8 cajas de inspección de aguas negras, en el momento de realizar la inspección en el terreno se encontraron igualmente, 8 cajas de inspección de aguas negras. Las cajas están en mal estado y no cumplen con las normas técnicas de diseño y construcción.

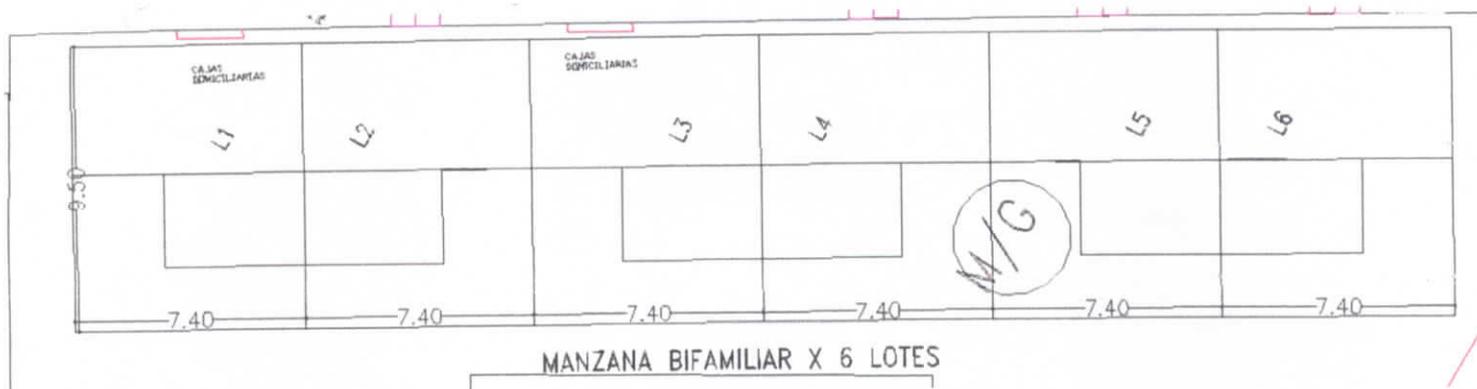
### 3.7 MANZANA G

En los planos existentes, se encuentran diseñados en la manzana G, 2 cajas de inspección de aguas negras, en el momento de realizar la inspección en el terreno se encontraron 3 cajas de inspección de aguas negras las cuales están en mal estado y no cumplen con las especificaciones técnicas de diseño y construcción.
