**INFORME DEFINITIVO AUDITORIA AMBIENTAL ESPECIAL**  
**VIGENCIA 2014**

**MUNICIPIO DE ARMERO GUAYABAL – TOLIMA**

**SEPTIEMBRE DE 2015**

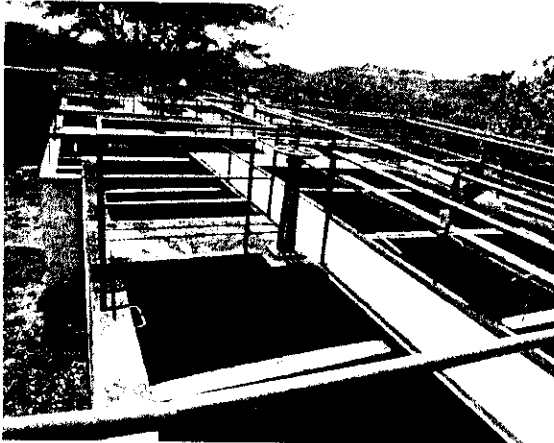
Tipo convencional
	Capacidad 55 lts/seg.
	Infraestructura buen estado
	Presenta encerramiento
	Vías de acceso en buen estado
	Reglilla de medición obsoleta
	No cuenta con macro medidor
	Se cuenta con dos tanques de almacenamiento uno de 163 m3.que es insuficiente para la demanda en horas de alto consumo. El otro no ha podido entrar a operar debido a su mala construcción.
	Presenta floculadores, Sedimentadores, Filtros.
	Se cuenta con dispensador de cloro.
	Se usa polihidroxiclورو de aluminio liquido en lugar de sulfato
	Las redes de distribución no cuentan con válvulas para la sectorización del casco urbano.
	Se cuenta con una planta eléctrica de emergencia
	Se hacen análisis de turbiedad, ph, cloro residual, prueba de jarra
	Se cuenta con 4 operarios debidamente capacitados dirigidos por un químico encargado de la operación de la planta.
	Tiene sitio para manejo de cloro y cuenta con los elementos adecuados

Longitud bocatoma planta es de 6.2 kilómetros.
	No cuenta con plan de contingencia, ni plan maestro de acueducto
	El estado de la red de conducción es buena, la red de distribución se encuentra en regular estado
	Cuenta con catastro de redes,
	La micro medición alcanza un 60%.
	Se abastece un total de 12.636 habitantes.
	Su cobertura es 100% casco urbano y 4 veredas (La joya, palmera, Santo Domingo y Cambulos)
	Se presentan perdidas hasta por el 50%, de agua tratada (cloro y polihidroxiclورو de aluminio).
	Existen barrios que en el día presentan baja presión (las acacias, Normandía, porvenir y Normandía II.
<b>Acueducto Sector Rural</b>	Se cuenta con 3 centros poblados, (Méndez, San Felipe, San Pedro).
	Operados por las Juntas Administradoras de acueducto.
	En el Corregimiento de San Felipe cuenta con sistema de tratamiento de agua potable, tipo de sistema lecho filtrante, el resto de la población rural consume agua no tratada.

Foto: Infraestructura de la planta tratamiento de agua potable y laboratorio

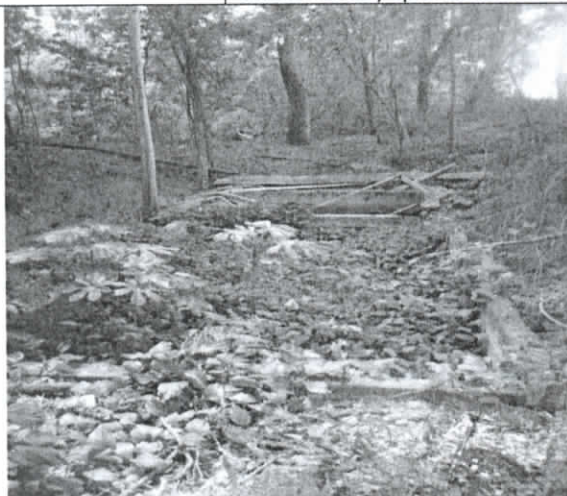
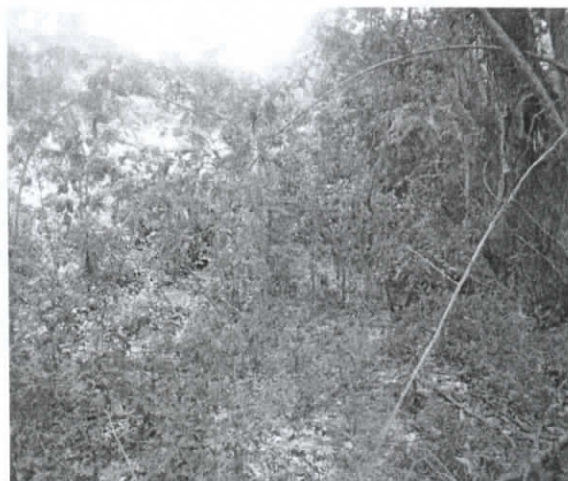
<p>El sistema de tratamiento de agua residual es un reactor UABS, que se encuentra totalmente colmatado, generando contaminación al Rio Sabandija, olores ofensivos y proliferación de vectores infectocontagiosos.</p> <p>En el Corregimiento de San Pedro no se cuenta con sistema de alcantarillado el agua residual es vertida a pozos sépticos individuales, contaminado el agua subterránea, que abastece las fuentes hídricas aguas abajo.</p>
--	-------------------------------------------------------------------------------------------------------------------------------------------------------------------------------------------------------------------------------------------------------------------------------------------------------------------------------------------------------------------------------------------------------------------------------------------------------

Foto: Reactor UABS colmatado y contaminación del Rio Sabandija

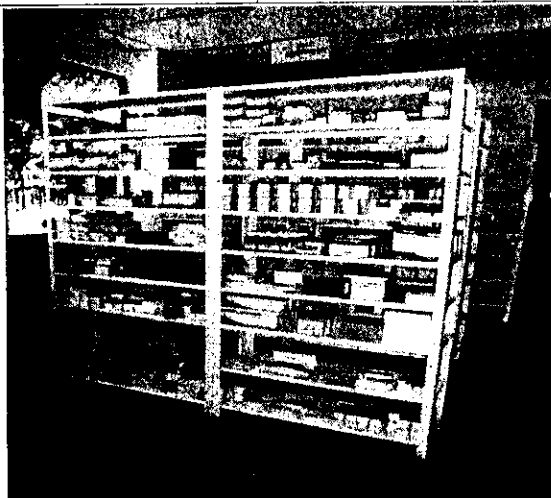
<p>El sitio donde se están parqueando las motos y las ambulancias no es el adecuado ya que por la brisa, el smog el ruido afecta la salud y bienestar de la comunidad hospitalaria.</p>
	<p>Los baños en diferentes áreas no se les hace el aseo y limpieza oportunamente al presentar olores ofensivos.</p>
	<p>En el área que se tiene destinada para las lavadoras se debe acondicionar para que el sol no le llegue directamente y deteriore los equipos, además en esta área se tiene como de almacenamiento de inservibles.</p>
	<p>El Hospital no le hace seguimiento al sitio donde se hace la disposición final de los residuos hospitalarios.</p>

Foto: Instalaciones de la farmacia y sitio deposito temporal de residuos sólidos hospitalarios.

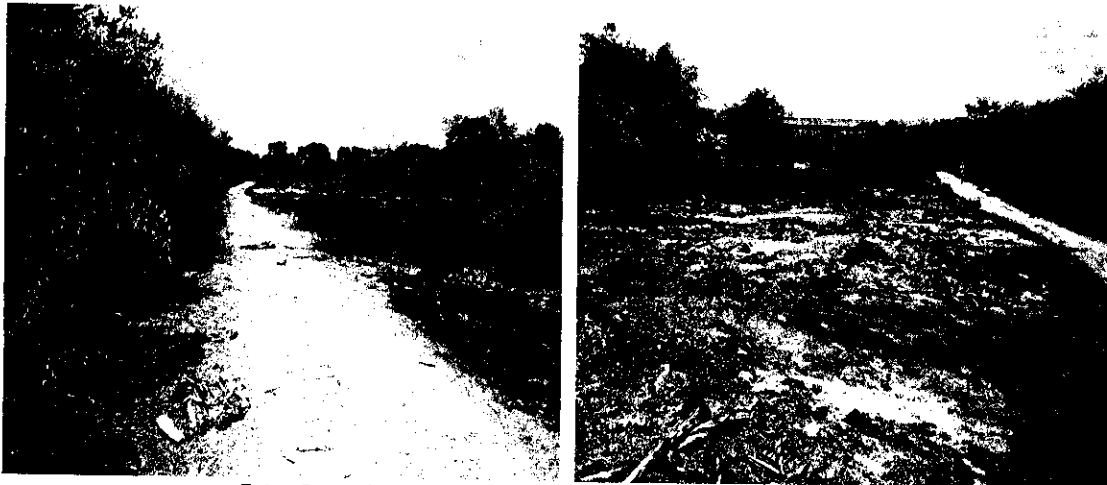
Foto: Incendio forestal zona antiguo botadero de residuos sólidos

La ausencia de un funcionario encargado de ejercer las funciones relacionada con el medio ambiente, favorece que los campesinos realicen la tala y quema del bosque en zonas protectoras de fuentes hídricas o interés estratégico, sin que se conozca la gestión por parte de la Seccional de la Corporación Autónoma Regional del Tolima (CORTOLIMA), como entidad competente para realizar el control y vigilancia a todas las actividades que afecten los recursos naturales y medio ambiente, por tal sentido se dará traslado a la Contraloría General de la Republica para lo de su competencia frente a Cortolima.
