CONTRALORÍA <small>DEPARTAMENTAL DEL TOLIMA</small>	REGISTRO		
	INFORME DEFINITIVO MODALIDAD EXPRES		
	Proceso: CF-Control Fiscal	Código: RCF-020	Versión: 01

2.1 Resultado del análisis realizado al contrato 112 del 21 de mayo de 2015, suscrito por la alcaldía Municipal de Palocabildo.

Así mismo se solicitó a la Administración Municipal de Palocabildo, toda la información existente, del contrato 112 de 2015, suscritos para el "mejoramiento y mantenimiento de la red vial urbana del Municipio de palo cabildo, Departamento del Tolima"

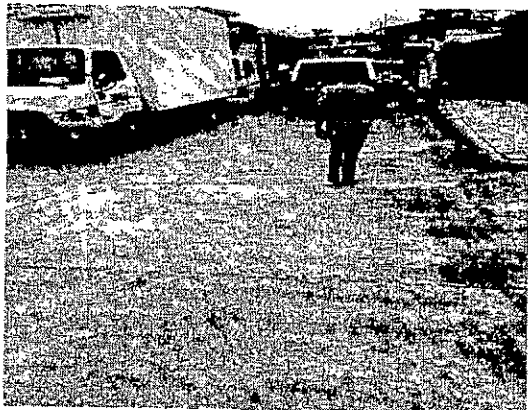
- Tramo barrio polvorín por toda la calle 6 desde donde inicia el pavimento en asfalto con dirección hacia el parque principal :

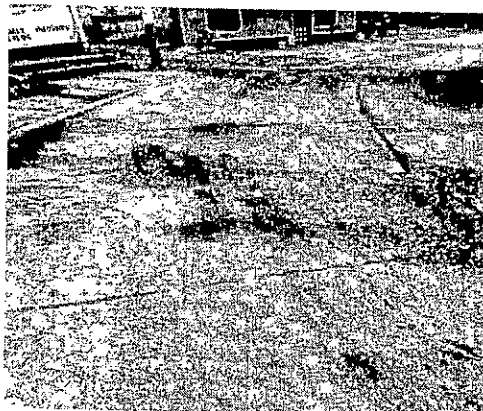
- Tramo finca alcaldía desde lavadero carros hasta inicio de pavimento flexible vía colegio :

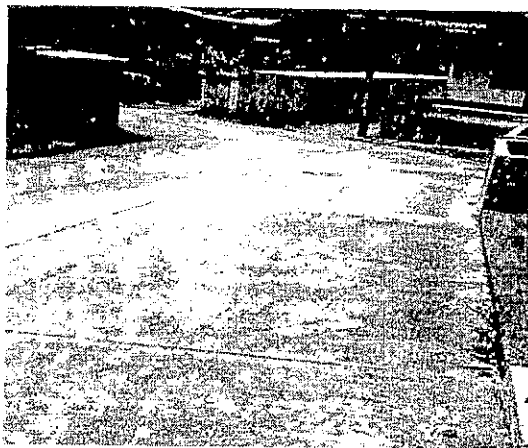
- Tramo lavadero de Jacinto:

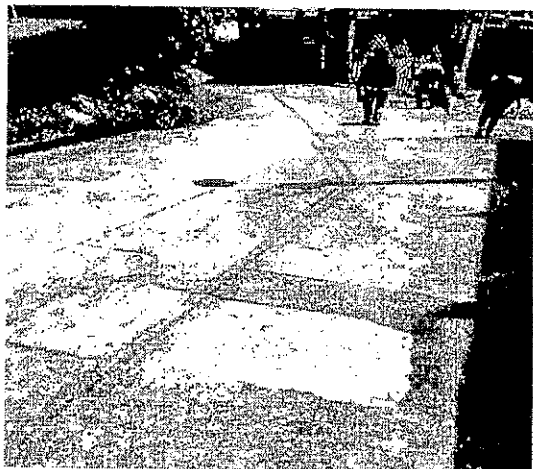
- Tramo cuesta de casa campesina:

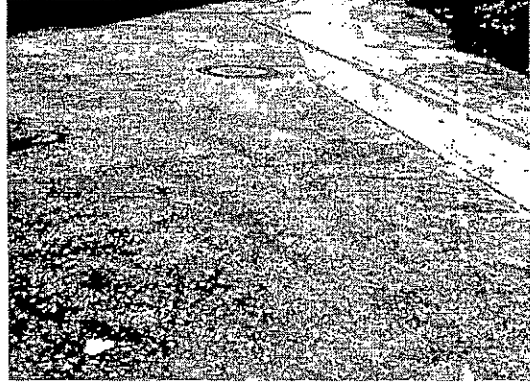
- Desde esquina biblioteca hasta esquina polideportivo vía vereda el palmar y cuesta detrás de la galería hasta esquina del lote destinado para el concejo :

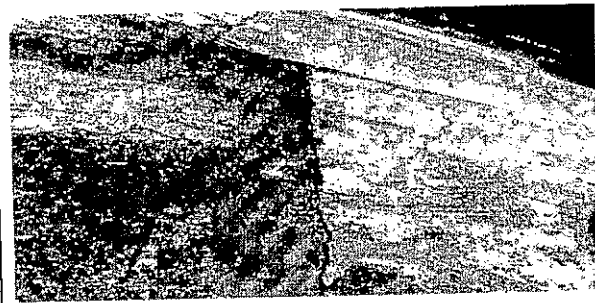
1. Roturas de esquinas:

Fisura que interseca una junta transversal con una junta longitudinal la cual es causada por pobre transferencia de cargas, losas con ángulos agudos y pérdida de soporte por erosión.

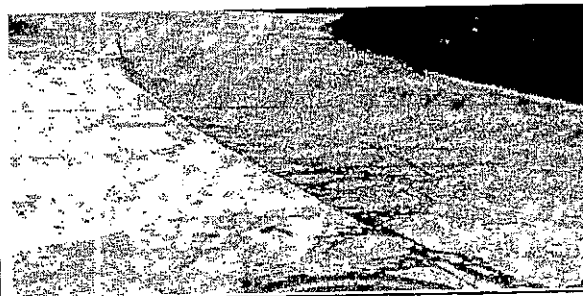
3. Fisuras inducidas:

Son un conjunto de fisura de forma errática cuyo desarrollo en el pavimento es indicado por factores relativos a una inadecuada distribución de juntas o inadecuada inserción de estructuras o elementos dentro de las losas.

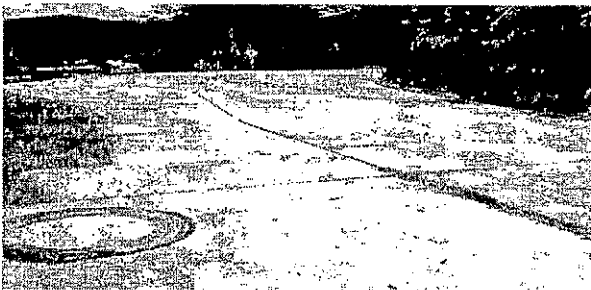
6. Fisuración transversal:

Fisuración con orientación perpendicular al eje del pavimento causado por espesor de calzada insuficiente y/o separación de juntas excesivas.
